## 第2次世界大戦中の米海軍艦艇被害一覧

1945年における米艦艇戦闘被害(沈没)概要①

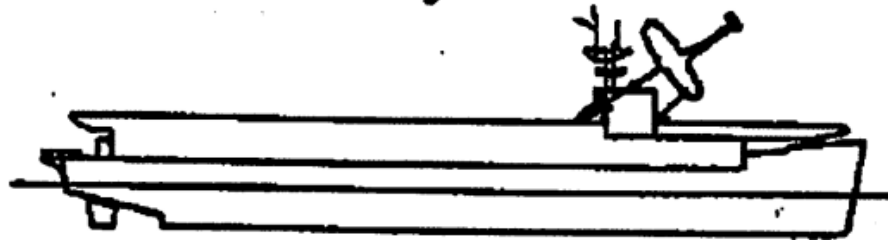
艦名(番号)	消失日	消失場所	消失原因	消失形態	被害概要
OMMANEY BAY (CVE79)	1945.1.4	ミンドロ島海域	日本軍の特攻攻撃(1機)	米海軍により処分	<p>特攻機が2本の爆弾を投下後、機体を体当たりし爆発。1発目の爆弾は飛行甲板のFR. 70付近に命中し、格納庫甲板まで到達、兵装中および燃料を搭載した航空機が引火爆発。2発目の爆弾は燃料タンクの上部隔壁付近で爆発、前部機械室に火災発生。魚雷格納庫まで引火し、火災制御不能となったため、米海軍により処分沈没。</p>

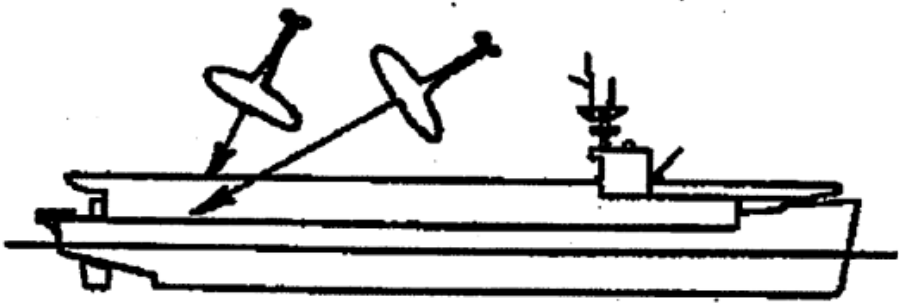
BISMARCK SEA (CVE95)	1945.2.21	硫黄島海域	日本軍の特攻攻撃(2機)	転覆し艦尾から沈没	<p>特攻機が艦尾右舷格納庫に突入、格納庫内が火災となる。2機目の特攻機が爆弾を飛行甲板に投下後後部エレベータ付近に突入。駐機中の航空機が火災となり艦後部は大火災となる。火災発生から17分後、魚雷格納庫が爆発し、艦後部は大破、艦は大浸水となり右舷から転覆し5分後に沈没。</p>

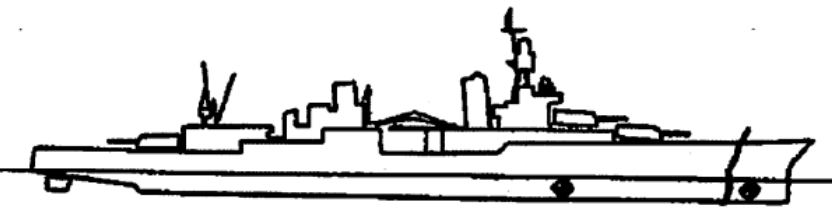
艦名(番号)	消失日	消失場所	消失原因	消失形態	被害概要
INDIANA-POLIS(CA35)	1945.7.30	レイテ東方海域	日本軍の潜水艦による魚雷攻撃(2発)	転覆し艦首から沈没	<p>潜水艦から発射された2発の魚雷がほぼ同時に命中。1発目はFR. 6付近に命中し船首部が切断、2発目はFR. 45付近に命中し大衝撃と大きなひずみが発生、第2甲板が大浸水となり全ての動力及び通信が不能となる。右舷から転覆し被攻撃から15分後に艦首から沈没。</p>

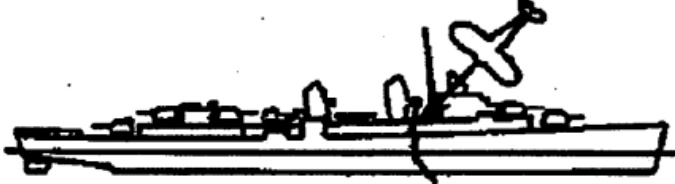
艦名(番号)	消失日	消失場所	消失原因	消失形態	被害概要
PRINGLE (DD477) 基準排水量 2100ton	1945.4.16	沖縄海域	日本軍の特 攻攻撃(1 機)	船体折れ曲 がった後沈 没	爆弾を抱いた特攻機1機が艦橋右舷をかすめた後、前部機械室上部の上甲板に突入、突入後の爆発により付近の甲板、隔壁、船体構造及び煙突が破壊され重大な損傷を受ける。船体は折れ曲がり、前部機械室付近でその後船体が切断、5分後に沈没。

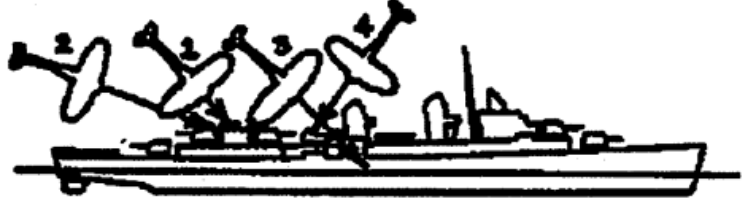
LITTLE (DD803) 基準排水量 2100ton	1945.5.3	沖縄海域	日本軍の特 攻攻撃(4 機)	船体折れ曲 がった後沈 没	爆弾を搭載した4機の特攻機が船体中央部に突入、後部機械室が破壊されるとともに大浸水し、縦強度を喪失、船体が折れ曲がった後14分後に沈没。

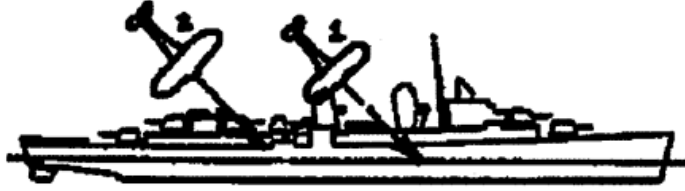
LUCE (DD522) 基準排水量 2100ton	1945.5.4	沖縄海域	日本軍の特 攻攻撃(2 機)	横転し艦尾 から沈没	爆弾を搭載した特攻機が右舷船腹に突入、衝撃で砲とレーダーの電力を喪失、2機目の特攻機が1分後に後部上部構造物に突入し、爆弾が後部機械室で爆発し、船体構造に重大な被害を生じた。第2甲板が大浸水となり船体は横転、最初の特攻機突入から4分後に艦尾から沈没。

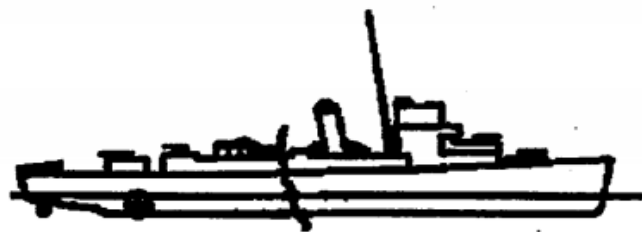
艦名(番号)	消失日	消失場所	消失原因	消失形態	被害概要
FREDERICK C.DAVIS (DE136)	1945.4.24	大西洋	ドイツ軍潜水艦による魚雷攻撃	船体切断し沈没	<p>潜水艦の発射した魚雷が前部機械室のFR. 61左舷側に命中、艦の両舷を破壊し、船体はサグ状態となって2つに切断、15分後に後部側が沈没、前部側はその30分後に沈没。</p>

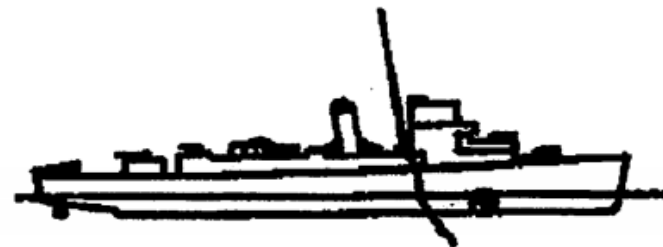
UNDERHILL (DE682)	1945.7.24	ルソン海域	日本軍の人間魚雷	米海軍により処分	<p>人間魚雷が艦橋直前部の船体に突入、船首部はFR. 58付近で切断、前部罐室が暴露状態となるも火災は発生せず。後部側の船体は比較的安定していたが、前部側船体は船底を上にして浮いた状態となる。米海軍により処分。</p>
