糞 戦 記

I はじめに

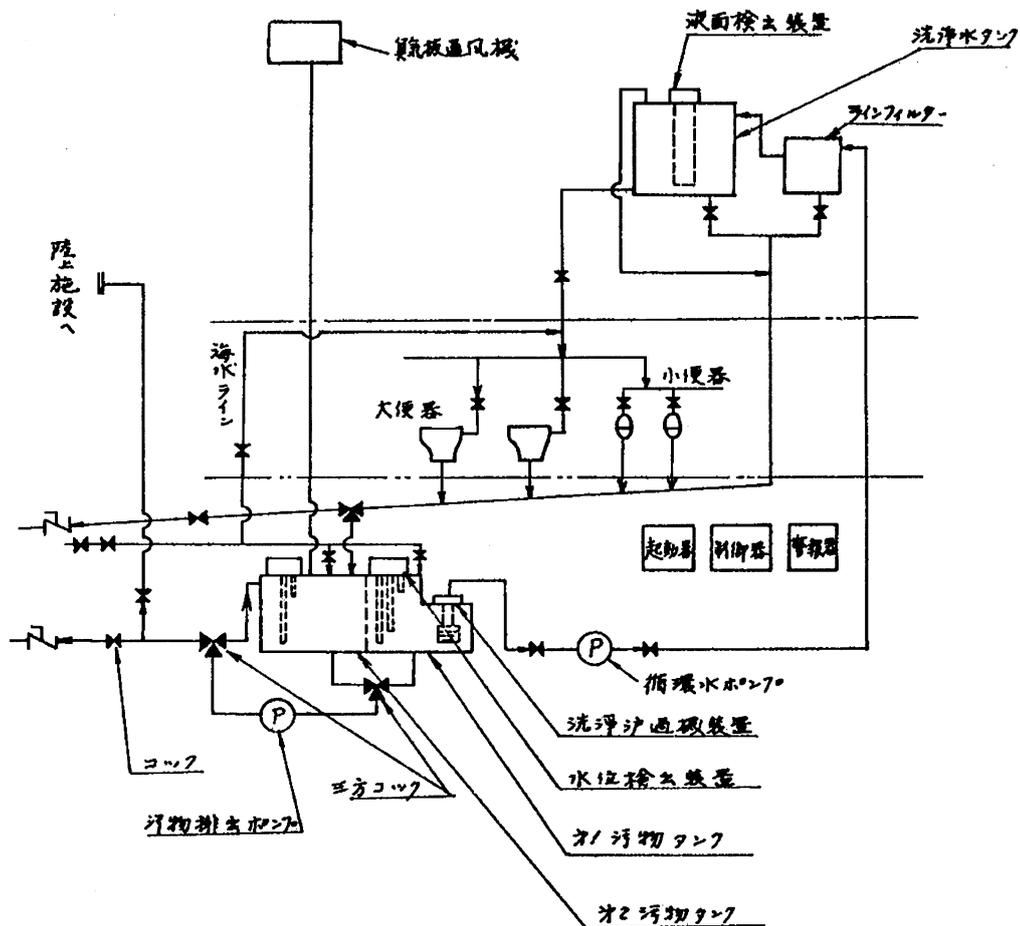
(1) TYPE I型

第1タンクには、あらかじめ対象処理人員数の7日分の汚物量と等量の、海水または清水に汚物処理剤を加えた初期水が、タンク内に入れられており、用済み後の汚物は、最初は、初期水で洗浄され、第1タンクに落下します。汚物は汚物処理剤により着色、脱臭（芳香剤添加）され、以後、初期水に汚物が混

入した状態で、固定歯と回転歯を交互に配置した櫛歯構造のフィルターである洗浄濾過機を介して、循環水ポンプに吸入され、便器洗浄水として、再度使用されます。

TYPE I型は、洗浄水の水洗圧力を保持するため、洗浄水タンク（重力タンク）を艦外の高所に設置して、あらかじめ第1タンクから洗浄水ポンプで汲み上げておき、洗浄水の重力落下（水頭）で便器を洗浄します。

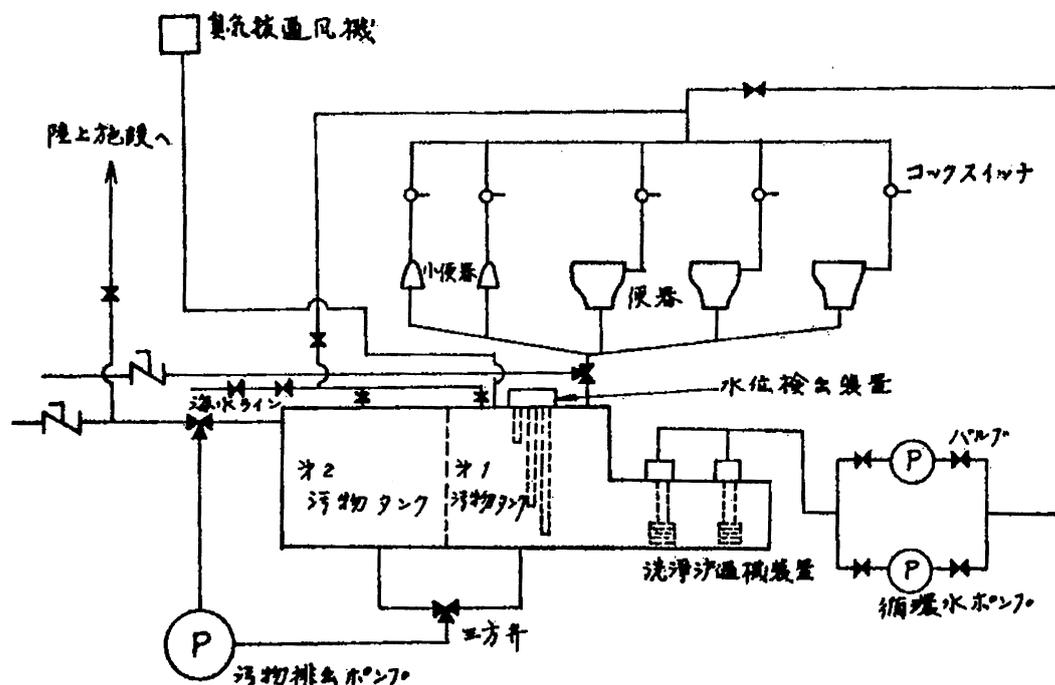
(2) TYPE II型

TYPE II型は、基本的な構造は、TYPE Iと同じですが、艦船の高所に装備する洗浄水タンクがなく、便所使用後は、洗浄水を流すため操作するコックと循環水ポンプの起動スイッチを連動させ、便器を洗浄します。このため、

コックスイッチ操作後、洗浄水が出るまで数秒間かかります。TYPE I より対象人員が少ない便所に装備します。

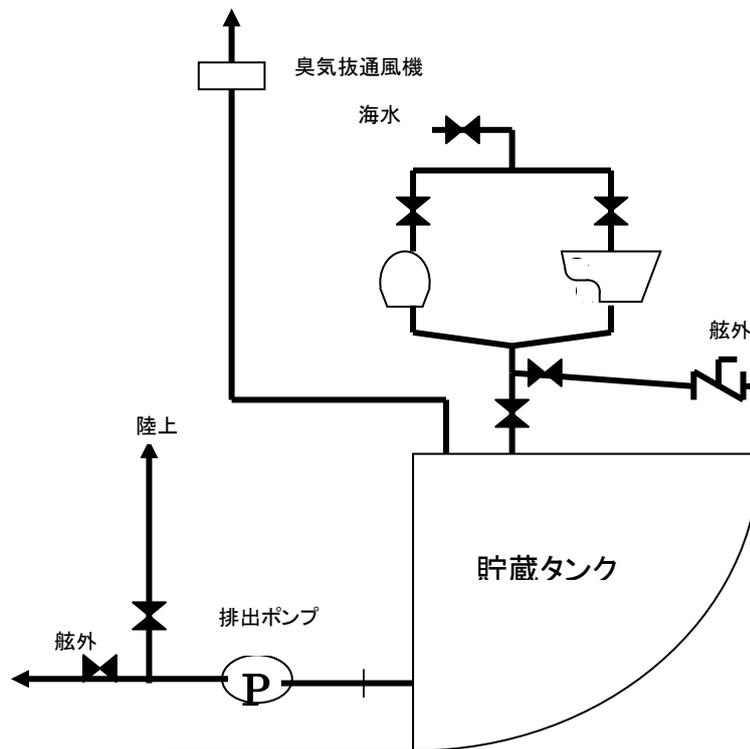
艦内の燃料タンク等を改造し、汚物と便器洗浄水（海水）を直接タンク内に落とし込み、対象人員の14日分を貯蔵します。

タンクが満水になった時は、循環式と同様に処理します。

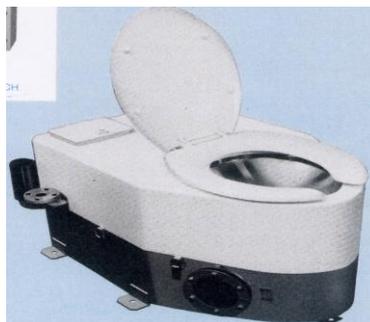
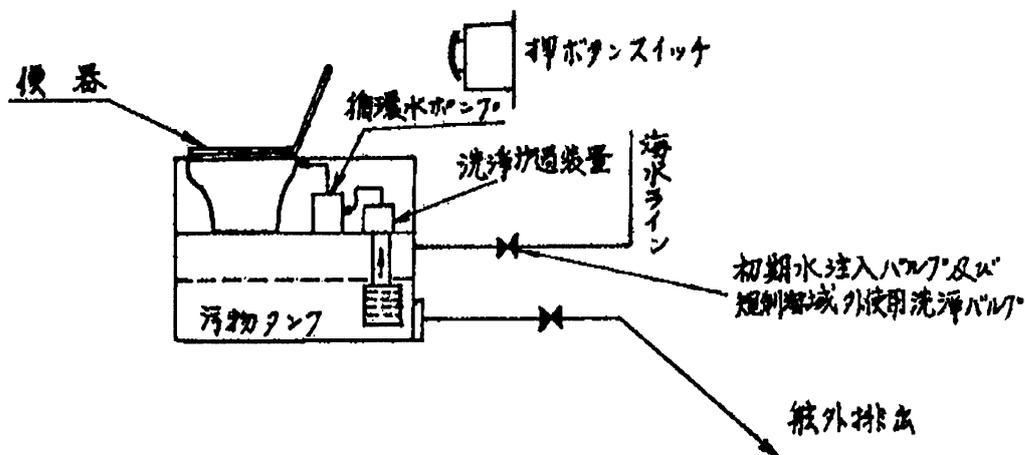
3 クリンペット

艦長便所等、少人数で使用回数の少ない便所を対象とし、新幹線で使用している小型簡易循環式汚物処理装置を船舶用にしたものです。

士官室前の便所は、艦橋構造内で、他の便所と離隔しておりますので、循環式汚物処理装置ではなく、クリンペット型を装備しました。クリンペット型は、新幹線の汚物処理装置を原型にしておりますので、汚物処理装置の本体を、便器の直下に配置して一体化することにより、設置面積の極小を図っております。しかしながら、天井高さおよび人間の足の長さは限られていますので、設置高さは、自ずから制限されます。このしわ寄せは、便器の形状に、すなわちボウルの深さにきて、一般家庭で使用している便器形状は取れないため、ボウルが浅い新幹線、旅客機の便器と同じ形状としておりました。もちろん、浅いと雖も人間工学を考慮した、小については跳ね返りの少ない形状、大については流れやすい形状としたのは当然です。

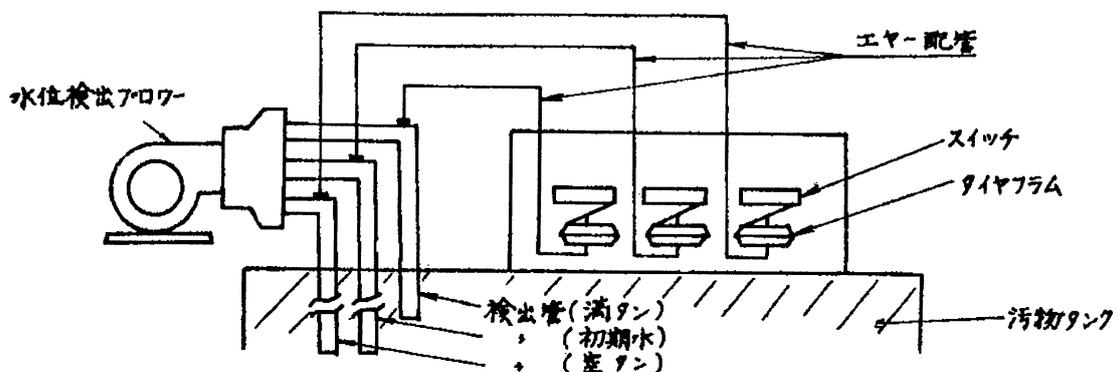
護衛艦「T」から「第1タンクが満水し、満水警報の液面計ブローアが焼損」との連絡がありました。「また乗員ミスか」とぼやく担当。汚物処理装置の使い始めは、運転操作する担当科員だけではなく、同装置にまったく知識もない乗員全員が、はたまた艦内を見学する民間人までも使用するのですから、笑い話にもならないような、われわれから見れば常識外の使用による故障が多発しました。循環する洗浄水の出が悪いと、2重に装備して誤操作防止、弁漏洩対処している海水洗浄弁をわざわざ開け、おまけに昔は常に海水の洗浄水を流しっ放しにしていたと、使用後も開放している弁を閉鎖しないのですから、あっという間にタンクは満水です。汚物タンクは、内容物がブツを含む洗浄水ですから、フロートに組み合わせたリミットスイッチ等、機械的な機構を持つ一般的な液面計は、作動不良が発生するため使えません。そこで、タンク内の所定高さまでパイプを挿入して、パイプ内部をブローアで常時空気を送り、洗浄水が増加してパイプの先端を塞ぐと、送られている空気の出口がなくなりますので、パイプ内の空気圧力が上昇します。この圧力上昇を、ダイヤフラムで検知、警報を鳴らします。

タンクが満水すると、オーバーフロー管等の逃げ場のない洗浄水は、当然液面計の空気管内を上昇し、ブローアに到達します。ブローアは、本来、風車であるところに水車として作動させられるわけですから、たまったものではなく、焼損、御昇天されます。満水しても基本的に船体部で損傷する機器はなく、せいぜいダイヤフラムの内部洗浄で復旧できます。しかし、電気部のブローアは、満水すれば確実にお釈迦になり、JISのそんなに高価なものではなかったのですが、なにせ故障数が多かったため、電気科にいつもイヤミを言われておりました。

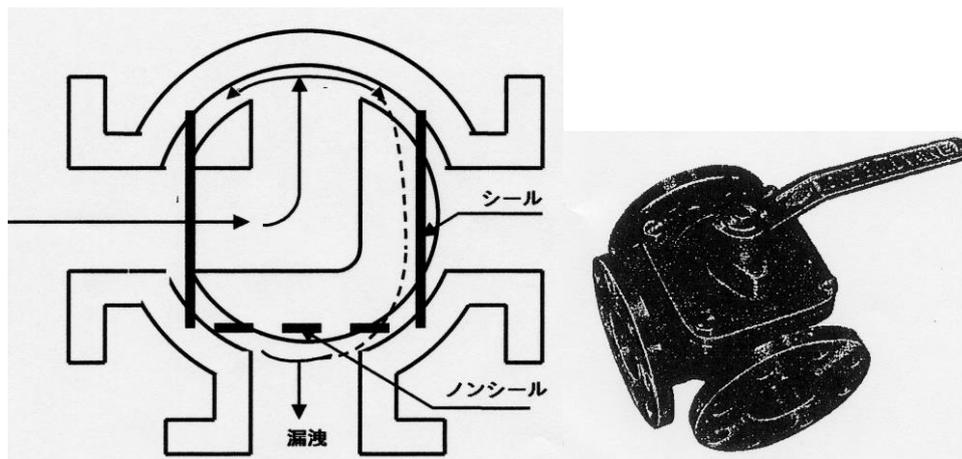
第1タンクから第2タンクへの汚水移送、各タンクから汚水の陸揚または洋上投棄するため、移送ポンプが装備され、3方切替弁で目的に応じて配管系統を切替えて使用します。この3方弁は、名前のおりハウジングに左右2方向と直角に1方向、計3ポートがあり、L字の形の方向にポートを持つ弁体を切替えることにより、目的の2方向に通水します。弁体とハウジング間の水密を保つため、ハウジングの弁体ポートをシールします。このシールが左右2方向のみ設けられ、直角方向のポートにはなかったのです。このため、弁体の閉鎖位置を直角方向と反対側すなわちポートがない側と、左右方向のいずれかポートでL字を形成して閉鎖した場合、どちらかのポートの流体に圧力があると、ハウジングと弁体の隙間をとおり、漏洩してしまうのです。

通常、第1タンクと第2タンクは、同一区画の汚物処理室に装備されていますので、第1タンクが初期洗浄水を張った使用開始の状態と、第2タンクが移送後の満水状態の水頭差は、1メートル程度なので、3方弁からの漏洩はわずかであり、問題になるようなことは発生しませんでした。ただ気が付かない程度であるということ、弁としての閉鎖機能を完全には、果たしていなかったのです。ところが、護衛艦「T」は、第1タンクを搭載する汚物処理室が狭隘であるため、第2タンクを第1タンク装備区画の直上甲板に別途汚物処理室を設け、装備したのです。他艦と異なり、第1タンクと第2タンクの水頭差が4メートルほどあったのですから、たまったものではありません。汚物処理装置の担当科員が、翌朝気持ち良く使ってもらうため、夕刻にわざわざ第1タンクから第2タンクに汚れた洗浄水を移送し、第1タンクに初期洗浄水を張って、がんばっていたのに、無情にも夜間、第2タンクの汚水が3方弁の漏洩により、第1タンクに落下、翌朝には満水していたわけです。

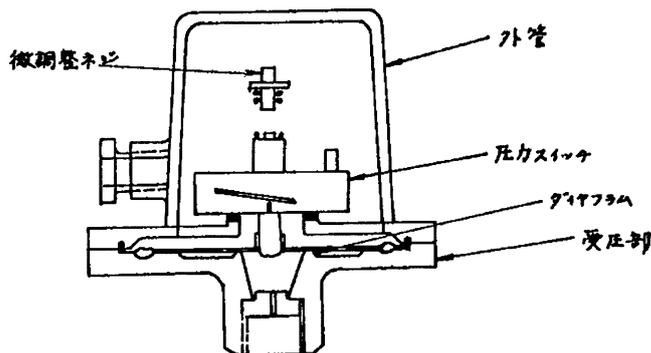
原因調査の結果、乗員の操作ミスであることが解り、再発防止対策は、艦側にお問い合わせすることで問題ありませんでした。被害は、ブロワーの焼損のみです。電気科に丁寧にお断りをし、艦の予備品を使用、無事新替完了しました。

作動確認検査として、タンク内に海水を注入し、液面計の作動を確認しましたが、作動しません。ブロワーが作動していることは、視認で確認できますので、作動不良の原因は、ダイヤフラム側にあると考えられます。ダイヤフラムを取り外し、ダイヤフラムの視認検査、マイクロスイッチの作動検査も異常ありません。残るは、液面計からダイヤフラムまでの空気管の、まさに字のごとく、「糞詰まり」です。衛生を考慮し、艦に「すみませんが、艦内雑用空気管からエアを頂けませんか。」調整する監督官です。

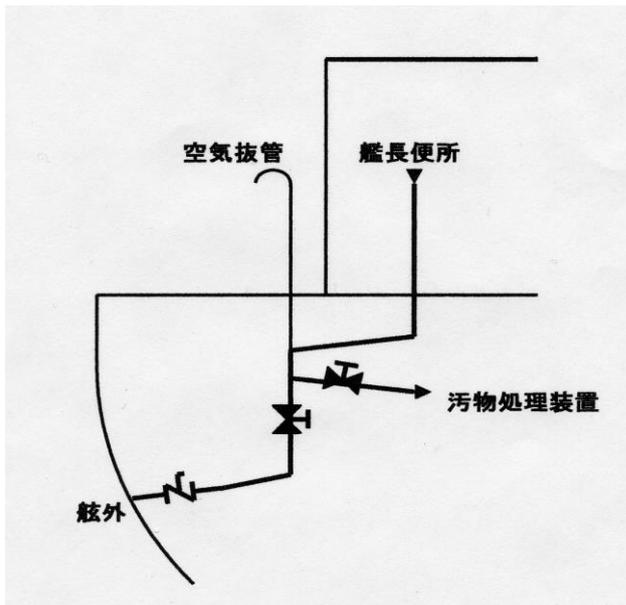
もう一つの問題も、予想もしていない不具合でした。艦船は、汚物を直接投棄できる海域を航行中は、污水管の弁を切り替え、舷外排出側を開放にし、汚物処理装置側を閉鎖します。船体外板の舷外吐出孔付近には、波止弁を設け、荒天時の波浪等で海水が逆流することを防止しています。また、波止弁の急激な閉鎖で発生する配管内圧力上昇を逃がすため、污水管の適当なところに、空気抜管を設けていました。汚物処理装置の改造では、臭気防止のための污水管のUトラップを廃止し、臭気抜通風機で便器を通して便所室内の臭気を抜くため、余計な空気を吸込ませず、効率をあげる目的で、空気抜管も撤去しております。他の改造艦では、空気抜管を撤去しても、特に問題はありませんでした。ところがです。護衛艦「T」の艦長便所では「波または動揺による波止弁の閉

鎖で、しぶきが上がってくる。」という現象が発生したのです。他艦と比較し、解ったことは、艦長便所の污水管は、ほぼ便所から一直線に最短距離で、直下の舷側外板の吐出孔まで配管されており、おまけに曲がりほとんどありませんので、流体の管路抵抗が極端に小さかったのです。したがって、波止弁の波等による弁体の急激な閉鎖で、污水管内は、今はやりの、「伝次郎の実験室の空気砲」と同じ現象が生じ、配管のロスが少ないため、管内の水分とともに、しぶきとなった空気砲弾が、艦長の急所を直撃したわけです。もちろんしぶきには、自己責任分も適度に含まれていたと想像できます。

で、どうしたの？両不具合とも根っこは同じ、対策は簡単でした。ケチな監督官は、空気抜管を撤去せずに盲蓋で処理していたので、この盲蓋をはずし、元に戻したのです。以後、空気砲の弾は、艦長の急所を狙うことなく、空気抜管を通して無効弾となり、臭気抜通風機はセッセと臭くもない空気を吸込む、無駄仕事をさせられたのでした。空気抜管を伊達に付けている訳ではないことを、身をもって学習したのでした。
